**Betreff: Thermografische Überprüfung Ihres Gebäudes im Auftrag der SWG**

anbei die Ergebnisse der thermografischen Untersuchung Ihres Wohnhauses in 99999 Musterstadt, Musterstraße 99.

Die Untersuchung wurde am 3. Februar 2008 in der Zeit von 6<sup>30</sup> Uhr bis 6<sup>50</sup> Uhr von [REDACTED] durchgeführt. Der Himmel war klar und die Außentemperatur betrug zum Zeitpunkt der Messung -4 ° C.

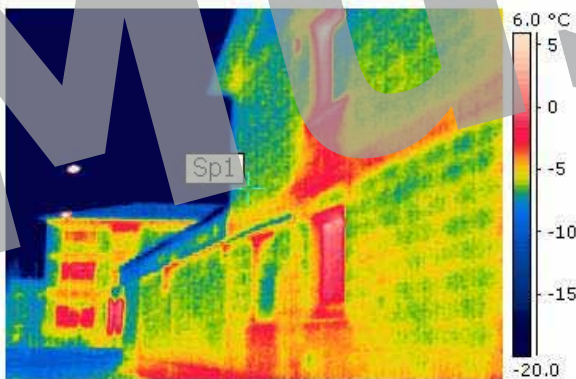
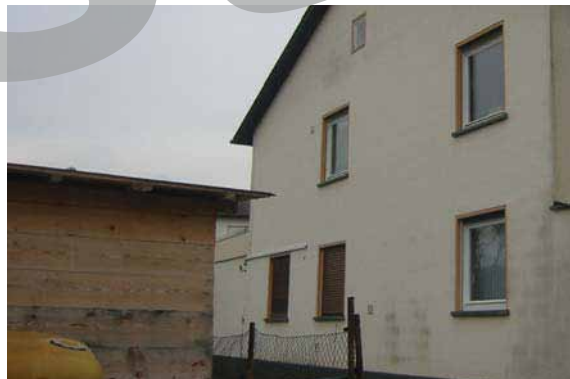
Die Bilder 1 und 2 zeigen die dem Feld zu gewandte Giebelseite. Der Gebäudezustand entspricht dem Baujahr und lässt sich vergleichen mit dem im Hintergrund der Thermografie erkennbaren Nachbargebäude. Die Auflagerung der Erdgeschossdecke sowie die Heizkörpernischen zeichnen sich mit erhöhten Wärmeverlusten ab. Auch sind auf der Aufnahme die höheren Wärmeverluste der Mörtelfugen des Mauerwerks, auf Grund der höheren Wärmeleitfähigkeit des Mörtels, ersichtlich.

Im Rahmen einer Fassadenerneuerung ist es ratsam das Gebäude vollständig mit einer Außenwanddämmung gegen Wärmeverluste zu schützen. Zusätzliche Wärmeverluste im Bereich der Heizkörpernischen, der Heizungsleitungen und Rollladenkästen können dadurch vermieden werden. Nach derzeitigem Stand ist für eine Förderung mit KfW- Mitteln dazu eine Dämmstärke von 16 cm gefordert. Auch aus optischen Gründen kann es ratsam sein, die bereits gedämmten Flächen mit einer zusätzlichen Außenwanddämmung zu versehen.

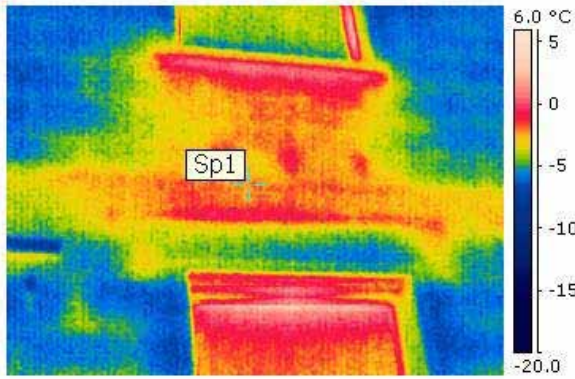
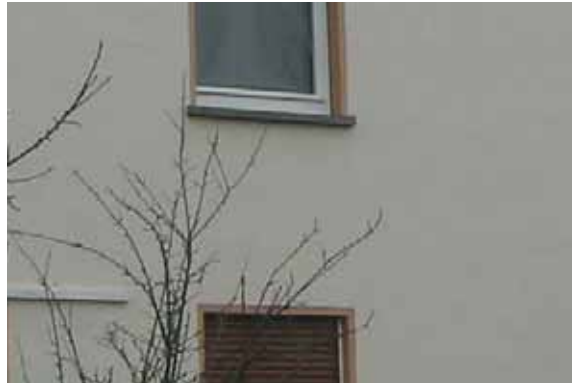
Bild 3 und 4 zeigen die linken Fenster der gleichen Fassadenseite im Detail. Im Bereich der mit erhöhten Wärmeverlusten behafteten Heizkörpernische zeichnen sich drei Punkte mit höheren Oberflächentemperaturen ab. Diese können durch die Wandbefestigung des Heizkörpers verursacht sein. Die im Inneren durch den Heizkörper angestrahlte Fensterbank läuft ohne thermische Trennung nach außen durch und verursacht dort erhebliche Wärmeverluste. Der Fenstersturz im Erdgeschoss weist ebenfalls erhöhte Wärmeverluste auf.

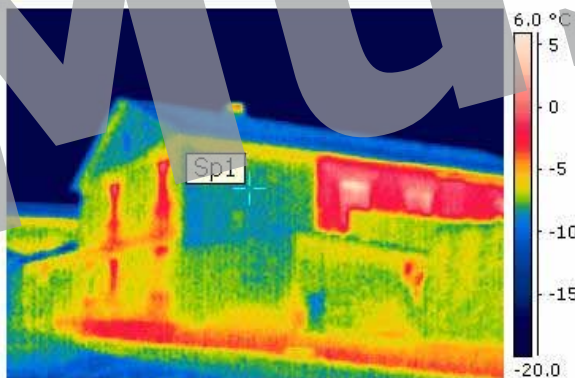
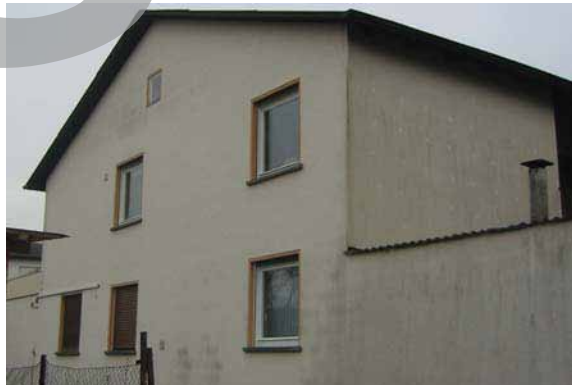
Die thermografische Aufnahme auf Bild 5 zeigt Bereiche mit unterschiedlichen Oberflächentemperaturen. Der Giebel weist die höchsten Wärmeverluste im Bereich des Sockels auf, da dieser vermutlich aus Steinen mit einer höheren Wärmeleitfähigkeit hergestellt wurde.

Das Erdgeschoss weist etwas höhere Oberflächentemperaturen als das Obergeschoss auf. Vermutlich lag zum Zeitpunkt der Messung im Obergeschoss eine etwas niedrigere Innenraumtemperatur vor.

Die geringsten Oberflächentemperaturen weist die Giebelwand im Bereich des unbeheizten Dachraumes auf.

An der Traufenseite lassen sich zwei unterschiedliche Temperaturbereiche erkennen. Im linken Wandbereich wurde bereits ein Wärmedämmverbundsystem montiert und

dadurch die Wärmeverluste deutlich verringert.

Im der Balkonnische ist das Mauerwerk noch ungedämmt und weist höhere Wärmeverluste auf. Zudem staut sich unter dem Dachüberstand die wärmere Luft des Vortrags, was ebenfalls zu höheren Oberflächentemperaturen führt.

Um Wärmeverluste zum ungeheizten Dachraum zu vermeiden, kann die Obergeschosdecke gedämmt und anschließend mit einem Gehbelag aus Holzwerkstoffplatten versehen werden.

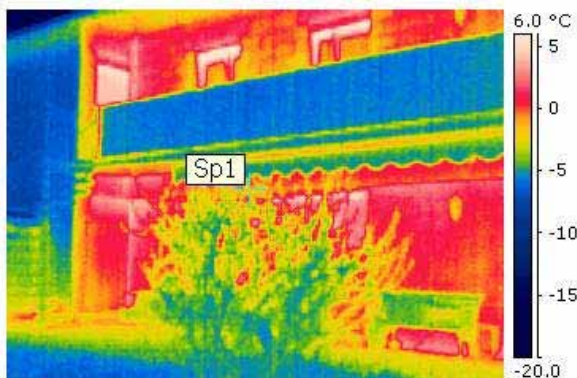
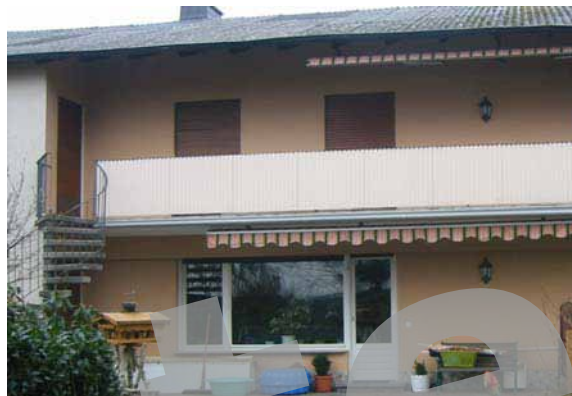
Auf den Bildern 7 und 8 ist nochmals die Balkonnische dargestellt. Die oberen Fenster weisen sehr hohe Wärmeverluste im Bereich der Rahmen auf. Die Rollladenkästen und Fensterstürze zeigen ebenfalls erhöhter Wärmeverluste. Durch die auskragende Stahlbeton- Geschossdecke des Balkons werden ebenfalls erhebliche Wärmeverluste verursacht.

Erhebliche Wärmeverluste und auch sehr niedrige Innenoberflächentemperaturen durch die auskragende Stahlbetondeckenplatte des Balkons wurden bei der Untersuchung festgestellt.

Die Fenster sind mit einer Isolierverglasung versehen, die nicht mehr den heutigen Standards entsprechen. Auch die Fensterrahmen weisen erhebliche Wärmeverluste auf.

Die auskragende Stahlbetondeckenplatte des Balkons ist im Zuge dieser Maßnahme abzutrennen und durch einen neuen Balkon, welcher thermisch vom Baukörper getrennt ist, zu ersetzen.

Die Fenster können durch moderne Fenster mit verbesserten Rahmenprofilen und Wärmeschutzglas ersetzt werden.

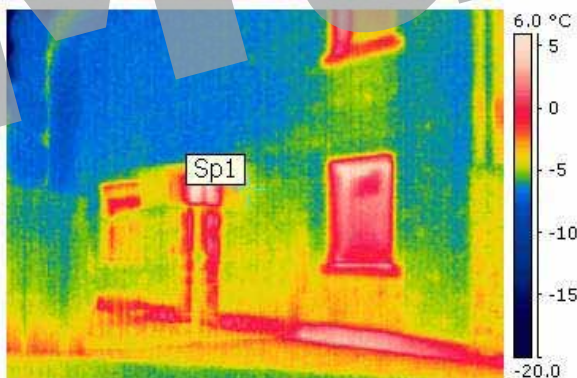
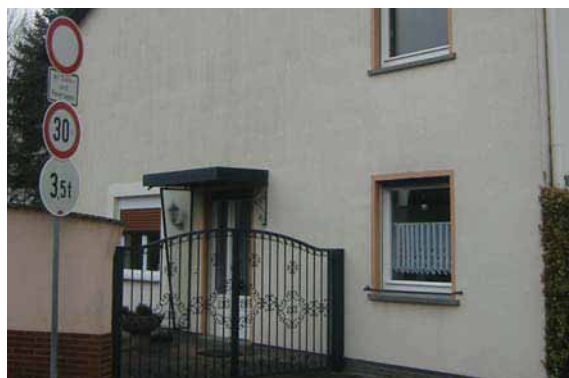
Auch die auf Bild 9 und 10 dargestellte Eingangsseite wurde bereits mit einem Wärmedämmverbundsystem versehen. Die Verdübelung der Dämmung zeichnet sich durch höhere Wärmeleitfähigkeit sowohl auf der Thermografie als auch auf dem Echtzeitfoto durch hellere Flecken auf dem Putz ab. Trotz Außenwanddämmung lassen sich noch erhöhte Oberflächentemperaturen im Bereich der Heizkörpernischen erkennen. Das Erdgeschoss weist höhere Oberflächentemperaturen als das Obergeschoss auf. Vermutlich lag zum Zeitpunkt der Messung im Obergeschoss eine niedrigere Innenraumtemperatur vor.

Das untersuchte Gebäude weist dem Baujahr entsprechend hohe Wärmeverluste der noch nicht gedämmten Außenwände, im Vergleich zu heutigen Standards, auf. Zwei Teilflächen wurden bereits mit einem Wärmedämmverbundsystem versehen. Hier zeichnet sich die Verdübelung sehr unschön auf der Fassade ab.
